GEOTECHNICAL AND GEOPHYSICAL STUDY OF THE STABILITY OF THE ROCK BRIDGE "PRAVČICKÁ BRÁNA"

B. Svoboda*, K. Hrubec**

Summary: *We determined some breaks in the rock massif of the Pravčická brána using georadar which were caused by the concrete fill of the ruptures and close the temperature dilatation.*

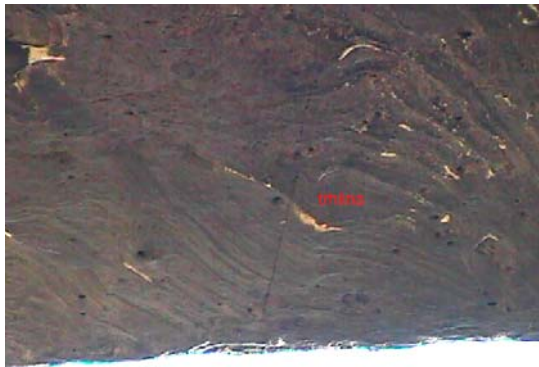
- Prohlídkou byla zjištěna trhlina na spodní straně desky v metráži 4-4,5 m která je vyznačena na Obr.4 a zjištěna na všech georadarových řezech. Tato trhlina byla zjištěna i pod mostem a slouží jako přirozený propustek (Obr.5)
- Krátká trhlinka ve staničení 2 m nebyla viditelná, neboť byla pod skalkou.

Obr.4 Trhlina na spodní straně mostu

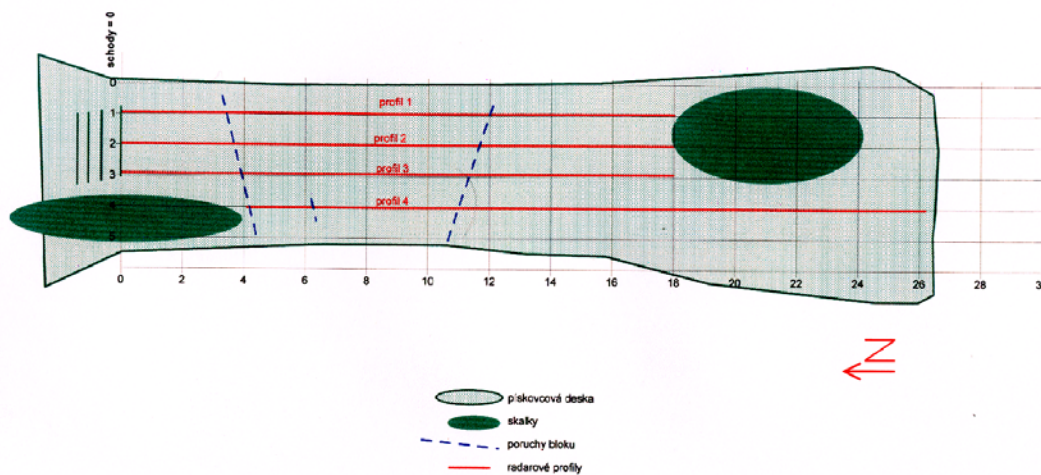
Obr. 8 Schema provedených řezů

- Průzkum byl proveden georadarem SIR s anténou 500 MHz. Přístroj patří G Impuls Praha (obr. 6,7).
- Byly provedeny čtyři řezy vyznačené na obr. 8
- Výsledky jsou uvedeny na přílohách obr. 9 a obr.10.
- **Jednotlivé nehomogenity zakreslené na obr. 8 a zjištěné v řezech georadarem na obr. 9 a 10 jsou následující:**
 - Ve staničení 4-4,5 m šikmá trhlina zjištěná fotodokumentací. Trhlina končí 0,5 m pod horním povrchem desky. V hloubce 3 m vznikla protiklonná trhlina, která rovněž končí 0,5 m pod povrchem horní desky.

- Ve staničení 7 m je krátká trhlina, která byla zjištěna 4. řezem.
- Ve staničení 11-12 m je systém protiklonných trhlin od 3 m hloubky ke spodnímu okraji, který není zvenku pozorovatelný

- Deska je porušena dvěma systémy protiklonných trhlin, z nichž pouze jeden je pozorovatelný zvenčí. Tato trhlina je vázána na trhlinu pod mostem
- Deska v současnosti funguje jako prostý nosník, který je zatížen vlastní vahou a jehož jediné ložisko je zřejmě málo funkční a proto pohyby povrchu desky při tepelné roztažnosti jdou vzhůru (což prozrazuje orientace trhlin)
- V minulosti, kdy fungovala jako volně ložený nosník byly pohyby poloviční a deska lépe vyrovnávala tepelnou dilataci.
- Tloušťka desky zjištěná z řezů georadarem je 3-4 m
