EXPERIMENTAL INVESTIGATION OF FLOOR STRUCTURES MADE FROM CLAY UNITS

P. Bouška*, M. Vokáč*

***Summary:** Recently, several collapses of assembled floors with large clay units took place in the Czech Republic. The failures are occurring in certain period after finishing of construction. Analysis of experimentally derived parameters shows that the principal reasons of failures consist in restrained volume changes of clay material. In laboratory conditions several experiments simulating real floor structure were realized. The reliability of floor structure was proved by ten different nondestructive methods.*

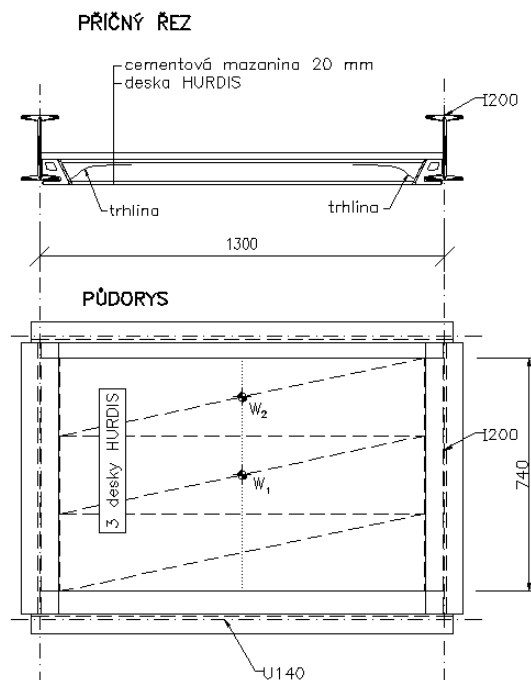
V laboratorních podmínkách byla zjišťována změna tvaru modelu stropní konstrukce tvořené třemi deskami HURDIS uloženými do patek v maltovém loži na válcovaných profilech I 20. Schéma uspořádání zkoušky je na obr. 1.

Obr. 1 Schéma laboratorního modelu stropní konstrukce

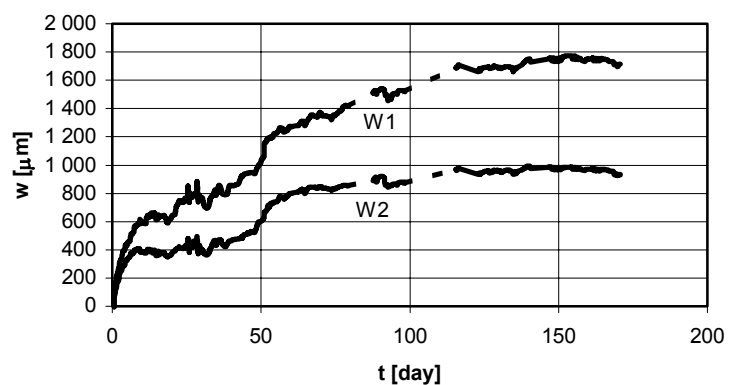
Na horní povrch keramických desek byl uložen cementový potěr tloušťky 20 mm. V polovině rozpětí byly na krajní desku a na střední desku umístěny potenciometrické snímače dráhy. Těmito snímači je po dobu téměř šesti měsíců zaznamenáván svislý posun horního líce desek. Za tuto dobu dosáhl průhyb hodnoty 1,8 mm, resp. 0,8 mm (obr. 2). Po dvou měsících po uložení potěru byly zjištěny v deskách na spodním líci střední části modelu vlasové trhliny. Změna šířky trhliny monitorovaná po dobu dvou měsíců ukazuje, že tento nárůst činí v průměru přibližně 1,0 μm za 24 hodin (obr. 4). Průběh teplotních změn v laboratorním prostředí je vynesena na obr. 3.

Obr. 2 Průhyb w v střední části desek HURDIS laboratorního modelu stropní konstrukce v čase t

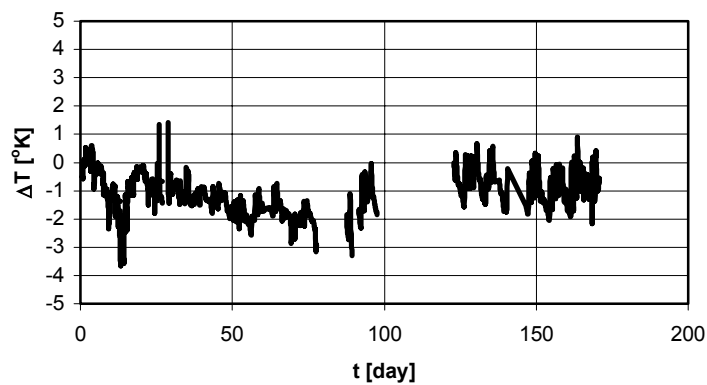
Obr. 3 Změna teploty ΔT v čase t

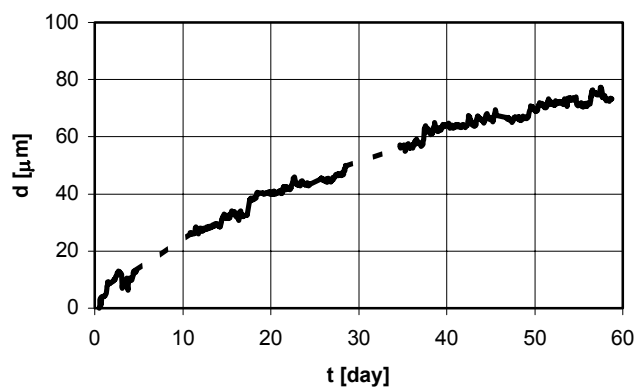
Experimentální vyšetřování šíření poruch v keramických deskách HURDIS v laboratorních podmínkách i v podmínkách reálné stropní konstrukce ukazuje, že rozvoj trhliny pokračuje s nepatrnou rychlostí řádu $1 \mu\text{m}$ i méně za 24 hodin. Rychlost šíření trhliny je způsobeno objemovými změnami betonu a keramiky a hygrotermickými podmínkami prostředí. Pro diagnostiku ohrožených konstrukcí se ukazují jako nejvhodnější vizuální a akustické metody. Problematikou havárií stropních konstrukcí se nyní zabývá řada pracovišť a odborníků. Neexistuje v současné zcela jednotný názor na příčiny těchto havárií. Pohledy na tuto problematiku jsou výstižně shrnuty v publikaci.

Obr. 4 Vývoj šířky trhliny d v desce HURDIS v čase t
