IMPACT OF CHEMICAL CORROSION ON MECHANICAL CHARACTERISTICS OF WOOD

J. Frankl*, M. Kloiber*, I. Kučerová*, M. Drdácý*

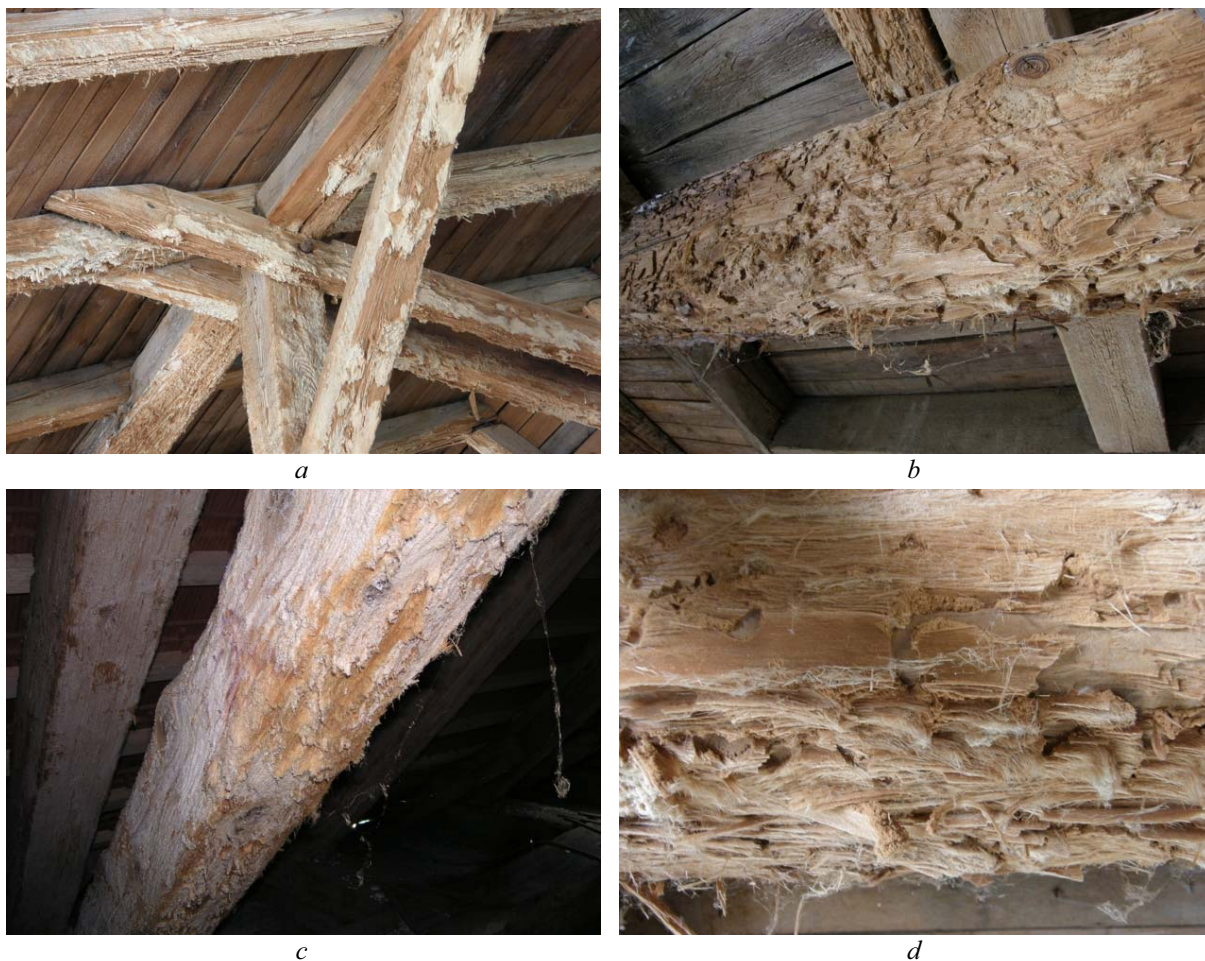
Chemická koroze dřeva, vyvolaná reakcemi látek obsažených v dříve používaných retardérech hoření, se makroskopicky projevuje „chlupacením“ povrchu dřeva konstrukčních prvků (obr. 1). Výsledky průzkumu ukazují, že reakce amonných solí v povrchových vrstvách dřeva způsobují především korozi ligninu. Vláknata uvolněná na povrchu rozvlákněného dřeva jsou tvořena převážně celulózu, případně částečně poškozenou celulózu. Výsledky naznačují, že při reakcích dochází k oxidaci polymerů dřeva, především ligninu.

Obr. 1 Konstrukční prvky poškozené chemickou korozi, areál bývalého pivovaru v Děčíně (a,b,d); administrativní budova v Praze 1 (c).

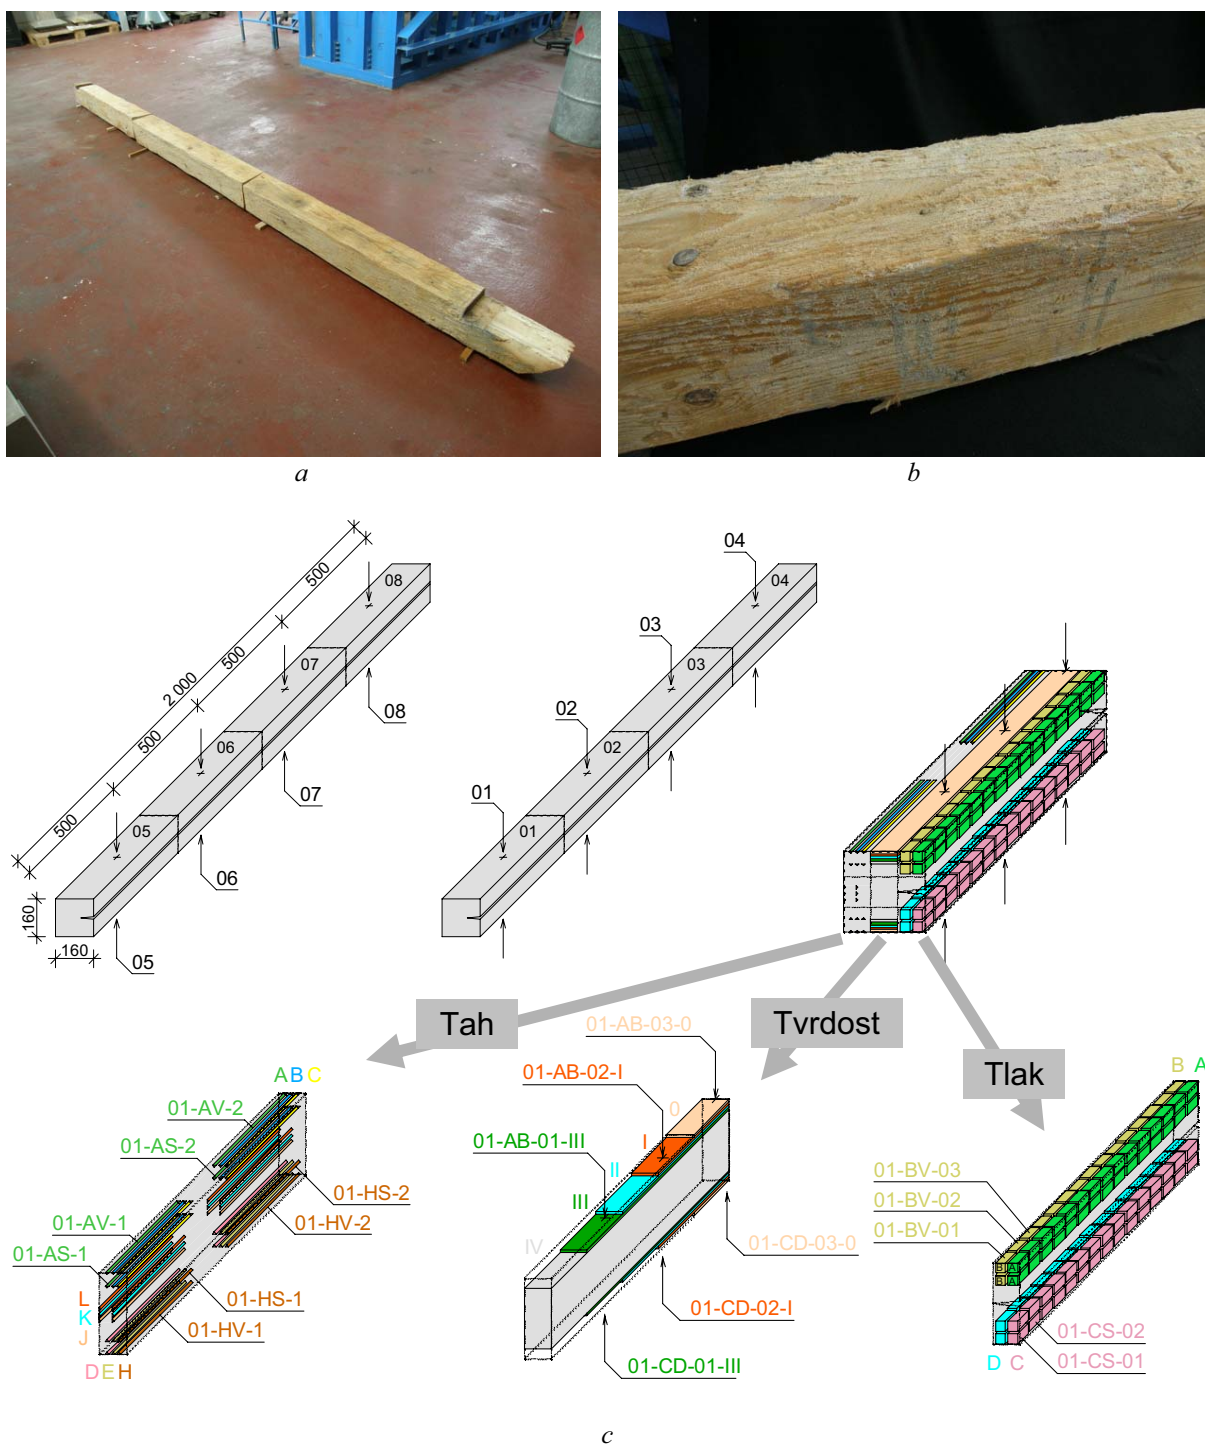
Obr. 2 Konstrukční prvek vyjmutý ze stavby poškozené chemickou korozí (a); detail povrchu konstrukčního prvku (b); schéma zpracování a výroby zkušebních tělísek (c).

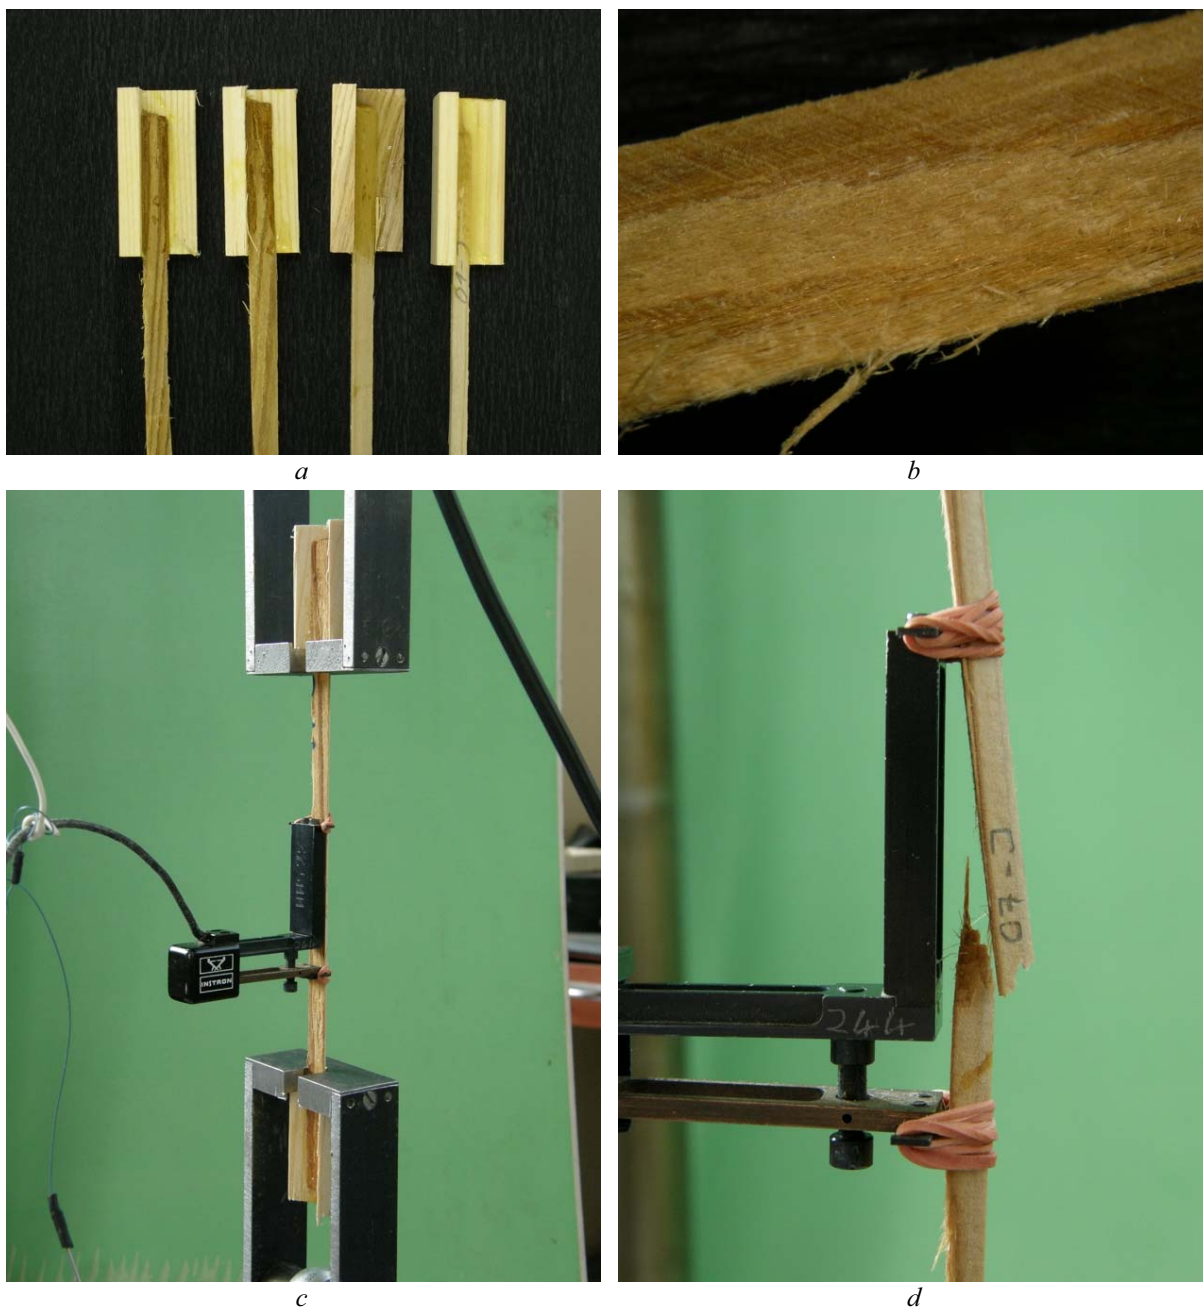
Obr. 3 Mechanická pevnost dřeva v tahu podél vláken, připravené vzorky (a); detail povrchu vzorku z poškozené vrstvy (b); průběh zkoušky (c, d).

Výrazné snížení mechanických vlastností dřeva v poškozené povrchové vrstvě se projevilo především při zkoušce v tahu podél vláken, kde pevnost poklesla až o 50 % proti hodnotám zjištěným na nepoškozeném dřevě. Pokles mechanických vlastností v poškozené vrstvě dřeva byl zjištěn také pomocí tvrdostních zkoušek, při zatlačování kuličky (tvrdost dle Janky) a při vstřelování trnu tvrdoměrného přístroje Pilodyn. Při měření pevnosti dřeva v tlaku podél vláken se u standardních vzorků vliv povrchové rozvlákněné vrstvy na změny pevnosti prokazatelně neprojevil. U nestandardních zkušebních tělísek (o tloušťce 5 mm) byl vliv chemické koroze již patrný.

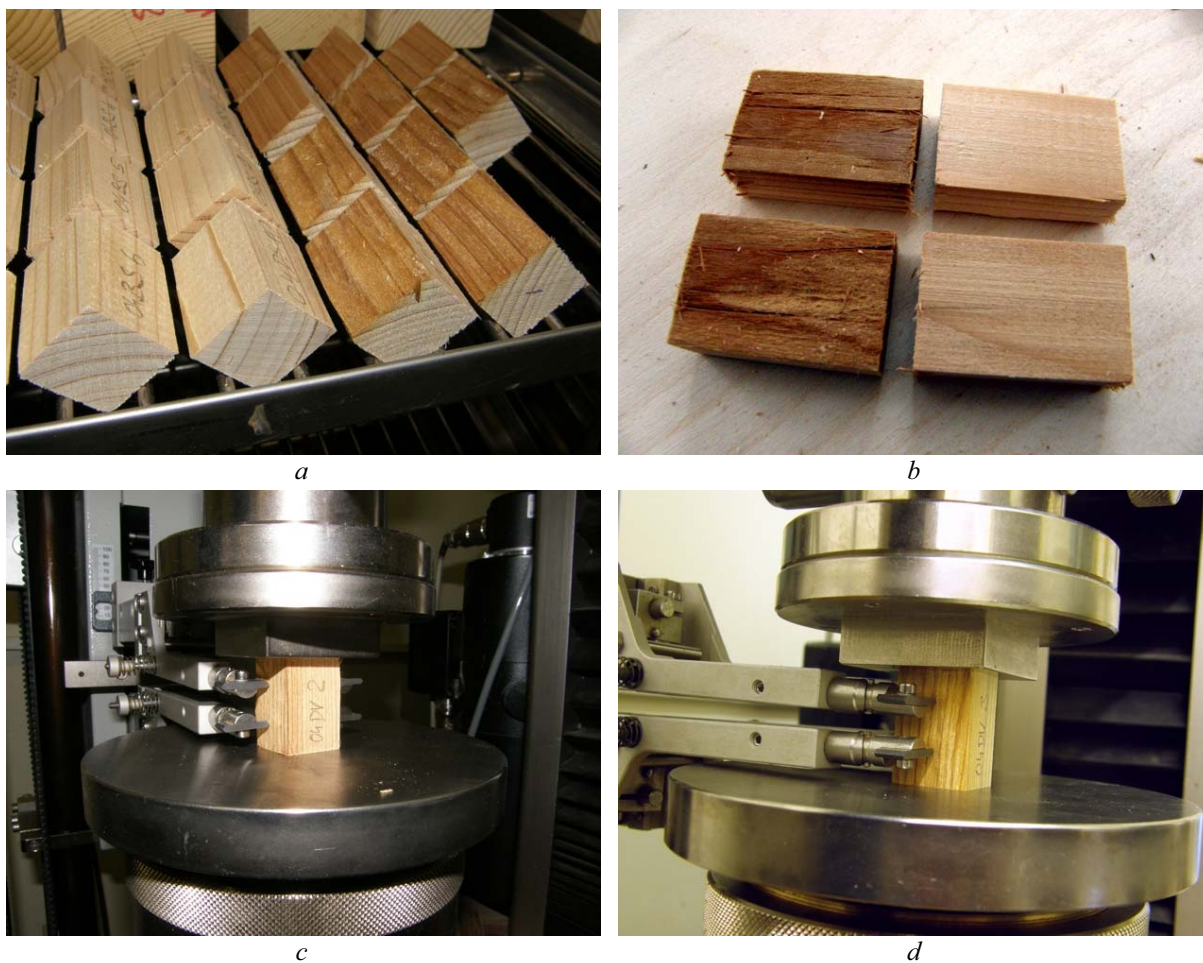
Pevnost dřeva v tlaku podél vláken byla nejprve zkoušena na standardních vzorcích o velikosti 20x20x30 mm. Vliv rozvláknění povrchové vrstvy dřeva na pevnost v tlaku podél vláken nebyl u této sady vzorků rozpoznatelný, docházelo ke krytí s vlivem hustoty a přirozené struktury dřeva. Proto byla z povrchové i referenční vrstvy vyrobena tenčí tělíska (5x20x30 mm) u kterých byl vliv poškození na pevnost v tlaku již lépe prokazatelný. Zkušební vzorky z obou sad a průběh zkoušky jsou patrné z obr. 4.

Obr. 4 Pevnost dřeva v tlaku podél vláken; standardní vzorky 20x20x30 mm (a); speciální tenčí vzorky 5x20x30 mm (b); průběh zkoušky (c, d).

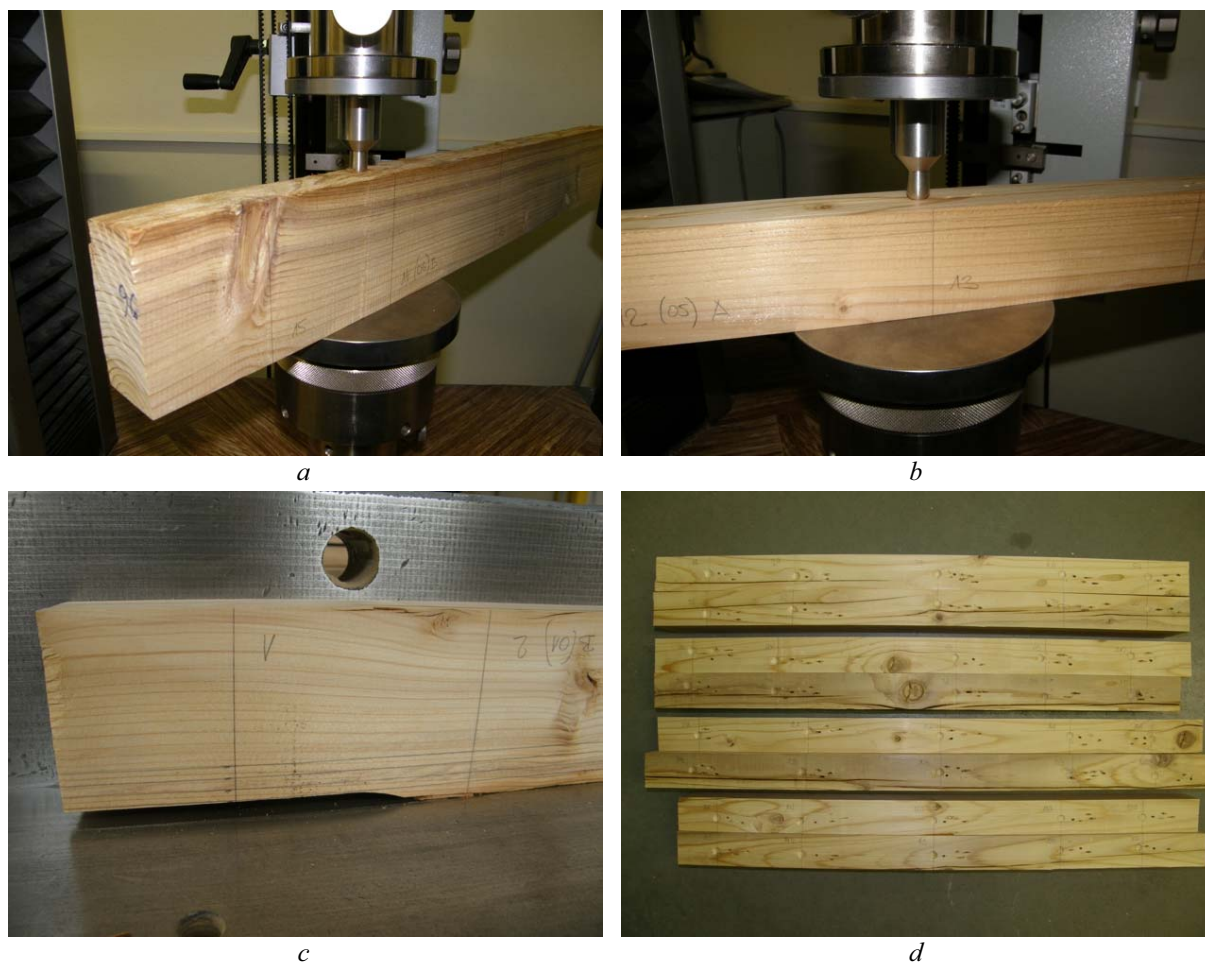
Obr. 5 Tvrdost dřeva zkoušená metodou dle Janky; průběh zkoušky v povrchové (a) a třetí vnitřní (b) vrstvě; detail odfrézování první a druhé 5 mm silné povrchové vrstvy (c); zkušební tělíska – poslední zkoušená vrstva (d).
