ANALYSIS OF REASONS FOR RC HALL ROOF TRUSS BREAKDOWN

Daniel MAKOVIČKA[•], Daniel MAKOVIČKA^{••}

Summary: The paper deals with the failure analysis of the RC pre-stressed roof beam of the supermarket hall. The beam was broken down during the construction of the hall building. There are evaluated possible load combinations in the time of failure and compared with the design loads. The calculated response results show the supposed locations of cracks in the roof truss. The reason of the beam downfall was the minimal shear reinforcement in the beam support part.

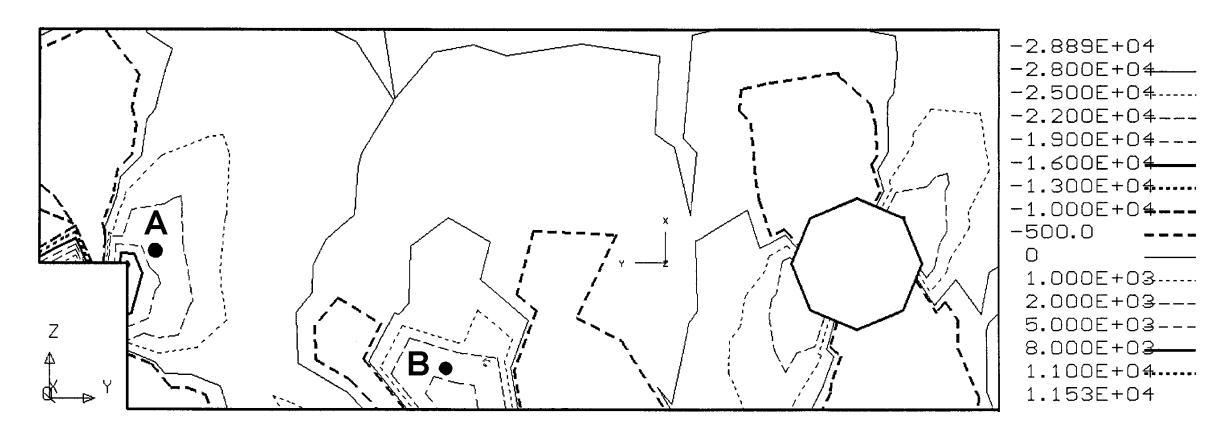
Obr.3a Izolinie lokálních napětí σ_x

Na obr.3 byla vyznačena místa (označená jako A, B) s vysokým tahovým napětím ve kterých je předpoklad vzniku smykových trhlin. Tyto trhliny v konstrukci skutečně vznikly a byly ověřeny prohlídkou na zřícené konstrukci.

V místě změny průřezu stojiny vazníku (ozub u podpory) dosahují maximální vypočtená lokální napětí hodnot ve směru *x*: $\sigma_{x,lok} = 9,0$ MPa, ve směru *y*: $\sigma_{y,lok} = 10,5$ MPa.

Výrobní trhlina svědčí o tom, že výztuž vazníku je v místě bodu A nedostatečná i pro zatížení od vlastního předpětí vazníku a jeho dotvarování. Výpočetní model nezohledňoval vodorovnou trhlinu v ozubu stojiny. Dá se předpokládat, že faktická existence trhliny posunuje napěťovou špičku u okraje dále do střední, méně vyztužené, části nosníku a je tedy pro vazník velmi nebezpečná.
