ANALYSIS OF REASONS FOR RC HALL ROOF TRUSS BREAKDOWN

Daniel MAKOVIČKA[•], Daniel MAKOVIČKA^{••}

Summary: The paper deals with the failure analysis of the RC pre-stressed roof beam of the supermarket hall. The beam was broken down during the construction of the hall building. There are evaluated possible load combinations in the time of failure and compared with the design loads. The calculated response results show the supposed locations of cracks in the roof truss. The reason of the beam downfall was the minimal shear reinforcement in the beam support part.

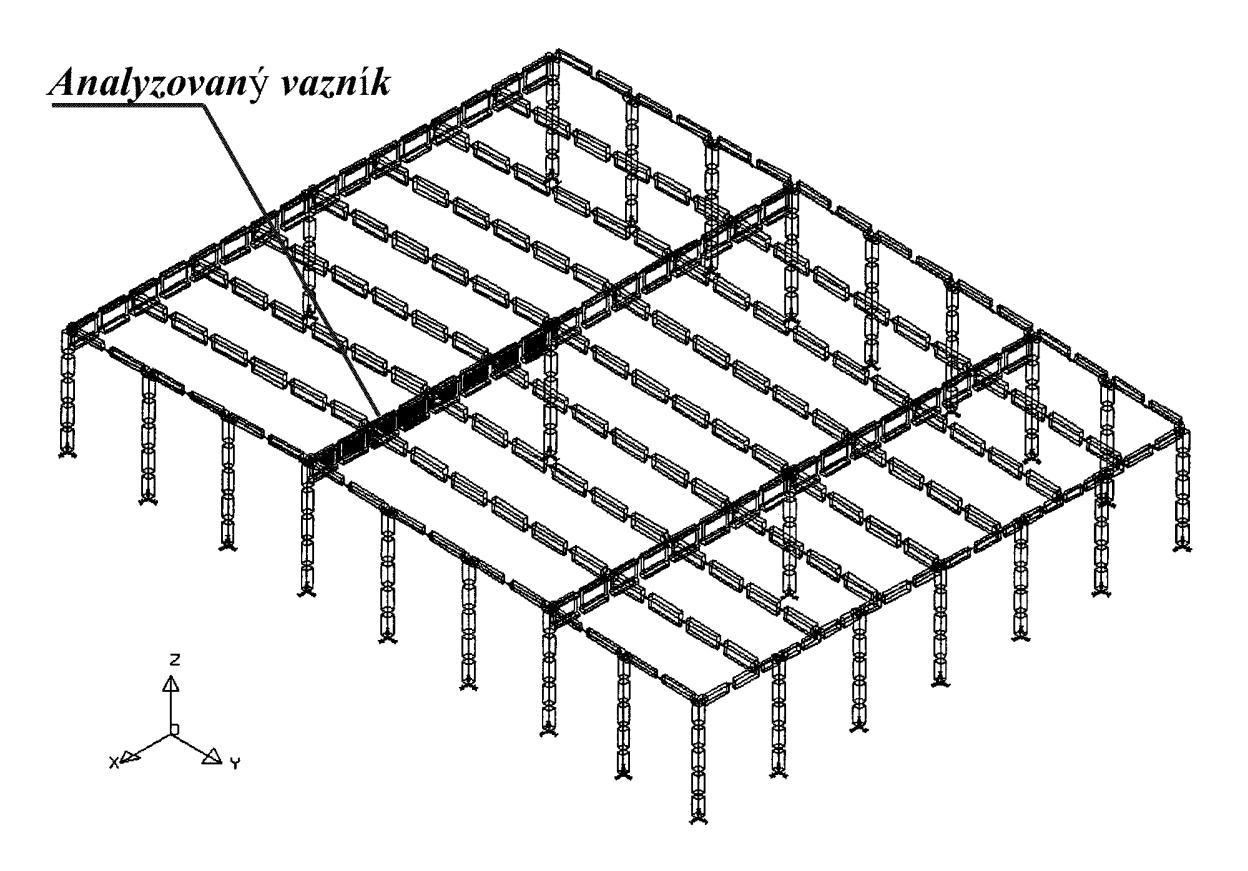
Obr.1 Celkové schéma konstrukce

obvodového a střešního pláště a částečně i relativně subtilní obvodová ztužidla. Schéma konstrukce je patrné z obr.1.

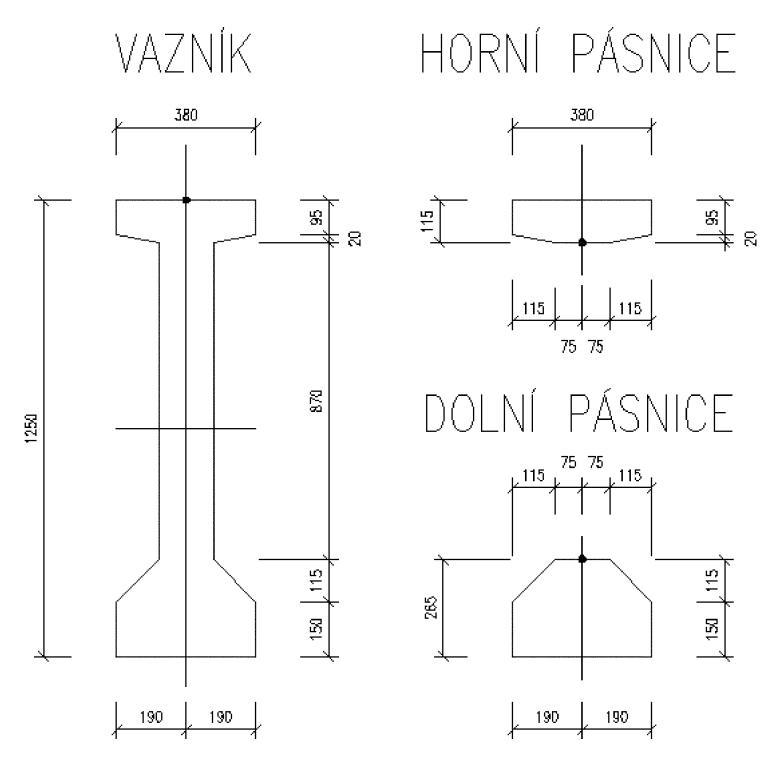
Obr.2b Příčný řez vazníkem

Předpjatý vazník byl modelován jako kombinace stěnodeskových prvků s nosníkovými prvky. Stojina vazníku je tvořena stěnodeskovými prvky o tloušťce 150 mm, lana předpínací výztuže a pásnice–hlavy vazníku nosníkovými prvky podle obr.2.
